**SERVICE
CENTER
HANDBOOK
2017**

**คู่มืออธิบาย
วิธีการซ่อม
เครื่องปรับอากาศ**

LG

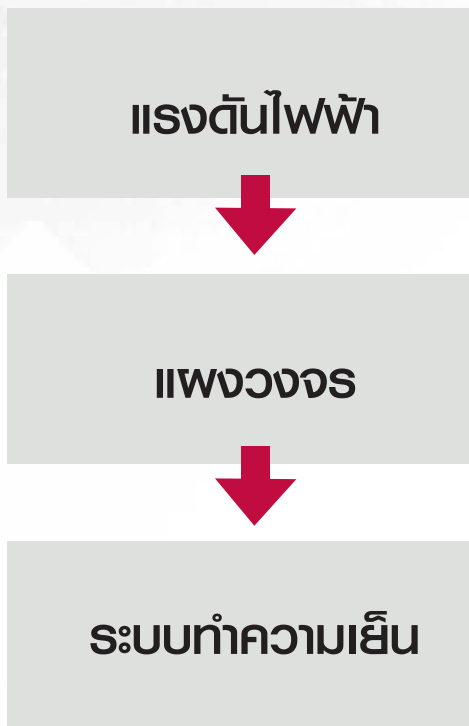
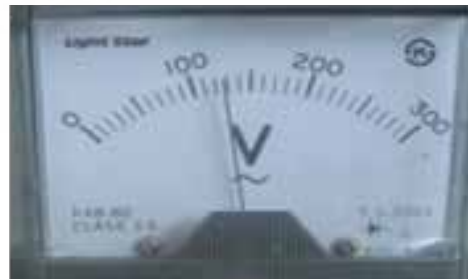
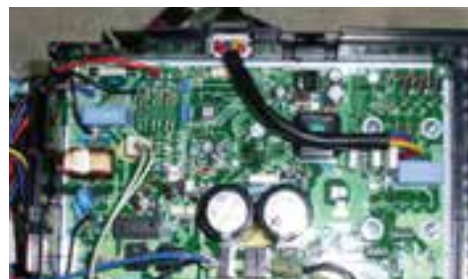
ภาพแสดง การวัดระดับแรงดันไฟ

แรงดันไม่ถึง 220 v

แผงวงจร inverter

- เครื่องจะไม่ทำงาน ไม่สามารถเปิดใช้งานได้
- ไม่เย็นเครื่องมีการตัดการทำงานบ่อย
- มีเสียงรบกวน

- ระบบไฟฟ้าในแต่ละพื้นที่อาจมีปัญหาในการจ่ายไฟ
- หากแรงดันลดลง จะทำให้ แผงวงจรหยุดการทำงานเป็นสาเหตุทำให้เครื่องไม่ทำงาน
- และถ้าไฟฟ้ามีการสวิงของกระแสไฟ พวที่ได้คือ ไฟฟ้าตกและทำให้เกิดการหยุดการทำงานของระบบความเย็นทำให้ความเย็นลดลงแต่พัดลมยังคงทำงานอยู่

- แจ้งการขึ้นลงของกระแสไฟฟ้าที่ไม่คงที่กับผู้ให้บริการในพื้นที่นั้นๆ เพื่อร้องขอให้มีการปรับปรุงการจ่ายกระแสไฟฟ้าหรือแรงดัน
- ติดอุปกรณ์ที่ช่วยในการปรับระดับแรงดันให้คงที่
- หากแผงวงจรชำรุดอาจต้องทำการเปลี่ยน

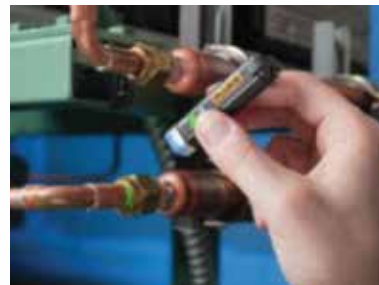
ภาพแสดง ระบบทำความเย็น

Expansion Valve Air Conditioning System

การใช้น้ำยาเพื่อหารอยรั่ว

- ไม่มีความเย็นออกมาจากตัวเครื่องปรับอากาศ

- หากแผงระบายความร้อน และความเย็นของเครื่องปรับอากาศมีฟุ้งอุดตันทางเดินลม จะทำให้การถ่ายเทความร้อนและความเย็นไม่ดี ผลที่ตามมาคืออากาศในห้องไม่สามารถทำความเย็นได้

- ทำความสะอาดชุดแผงคอยล์ร้อนและคอยล์เย็น
- หารอยรั่วที่ตามจุดต่างๆ
- ทำการเชื่อมต่อหรือเปลี่ยนจุดรั่ว
- ทดสอบหารอยรั่วอีกครั้ง

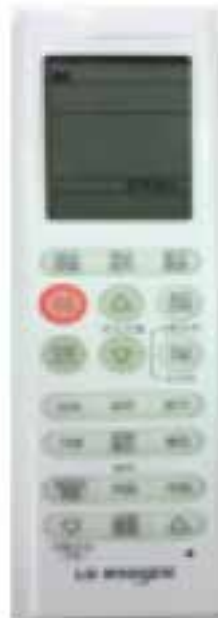
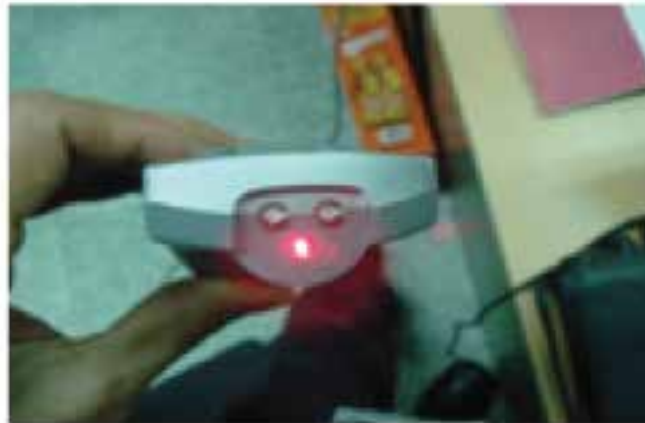
ภาพแสดง ชุดรีโมท

Remote control receiving part, Pre Amp

Check by mobile phone camera

- ตัวส่งรีโมทเสีย อาทิ แบตเตอรี่ ที่อยู่ด้านในหมด
- กรดน้ำยาที่อยู่ภายในแบตเตอรี่ ไหลออกมาทำลายขั้วแบตเตอรี่
- การตกของรีโมททำให้ แผงวงจรแตกเสียหาย
- ตัวรับสัญญาณในชุด indoor เสียหาย

- ทดสอบนำเอารีโมทตัวใหม่มาทำการควบคุม
- เปลี่ยนแบตเตอรี่ และ ดูวิธีการใช้งานของแบตเตอรี่
- หากทำการเปลี่ยนแล้วไม่ต้องการตรวจสอบ
- แผงวงจรชุดรับ รีโมทที่อยู่ในเครื่อง

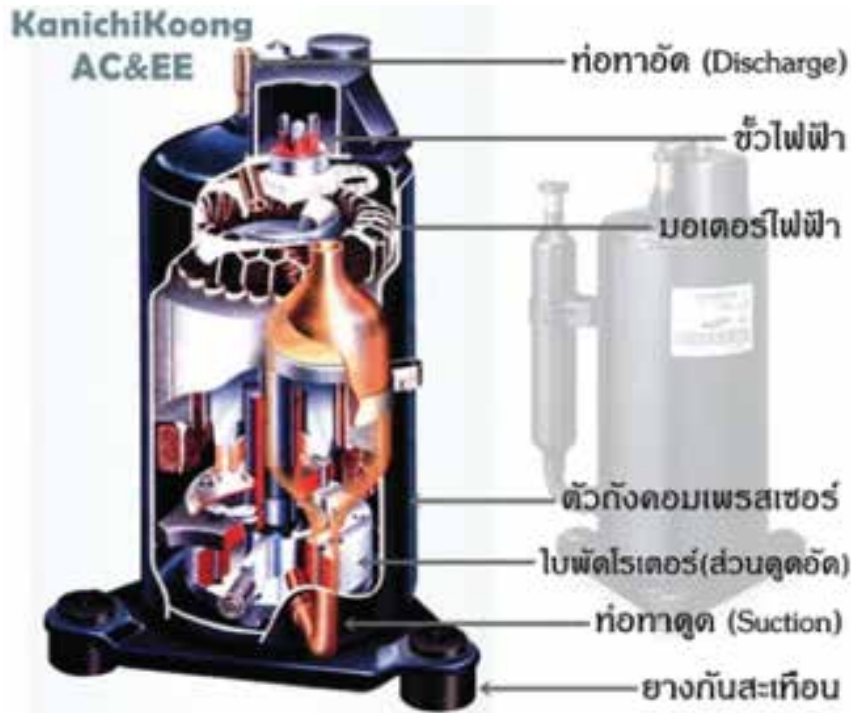
ภาพแสดง ภายในคอมเพรสเซอร์

ภาพตัดแสดงชิ้นส่วนพื้นฐานของคอมเพรสเซอร์โรตารี

- การทำงานของชุดเอาต์ดอล ที่เป็นคอมเพรสเซอร์ มีการทำงานที่หนักเกินไป หรือ ใช้ความถี่สูง ในการทำงานทำให้ เกิดเป็นเสียง วิต ความถี่สูงออกมา
- การสั่นของคอมเพรสเซอร์ก็ทำให้เกิดเสียง ในรูปแบบต่าง รวมถึงการทำงานของพัดลมด้วย

- ทดสอบการสั่นของคอมเพรสเซอร์ว่า แน่นบน ฐานที่มียางรองหรือไม่ ?
- อาจต้องมีการเปลี่ยนยางรองฐานของ คอมเพรสเซอร์
- ชุดป้องกันเสียงรบกวน ทำหน้าที่ ซบเสียงไม่ให้ ออกไปรบกวนรอบๆ เครื่อง Outdoor.

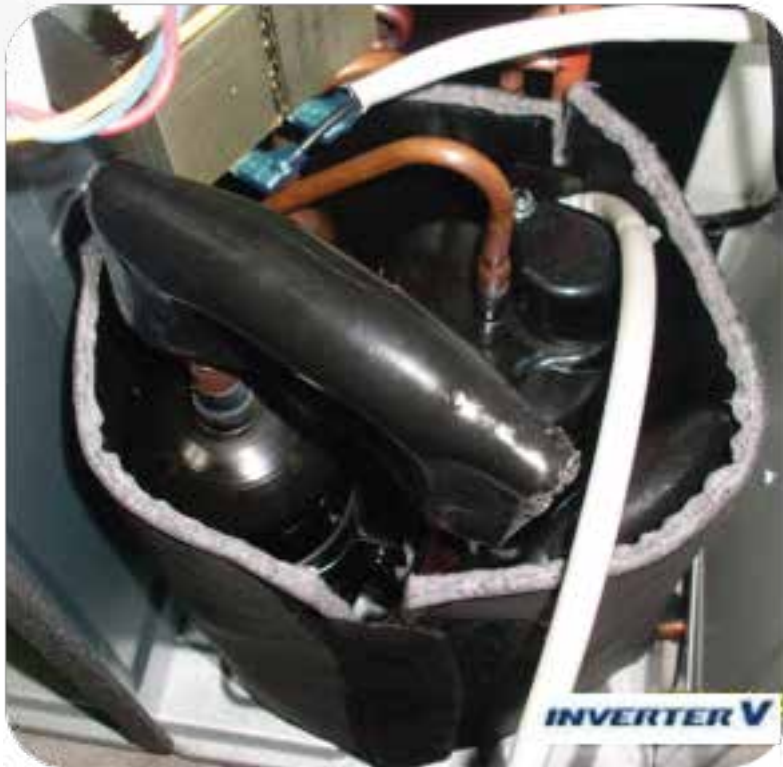
ภาพแสดง ชุดคลุมกันเสียง

Loosen sound proof or outdoor unit ชุดกันเสียงที่อยู่ในชุด เออาร์ทีแอล

- ในชุดเออาร์ทีแอล จะมีการนำแผ่น ชับเสียง ใส่เข้าไปไว้ในตัวเครื่อง เพื่อทำการ ดูดซับเสียงที่เกิดจากการทำงานของ คอมเพรสเซอร์ ไม่ให้เกิดเสียงก้องออกมารบกวน ภายนอก หากชุดซับเสียงหลุดออกอาจมีผลทำให้ เกิดเสียงดังออกมาภายนอกได้

- ทำการแกะโครงของชุดเออาร์ทีแอลออก
- ทำการตรวจสอบชุดซับเสียงของคอมเพรสเซอร์
- หากไม่มีหรือหลุดออกให้ทำการใส่ใหม่

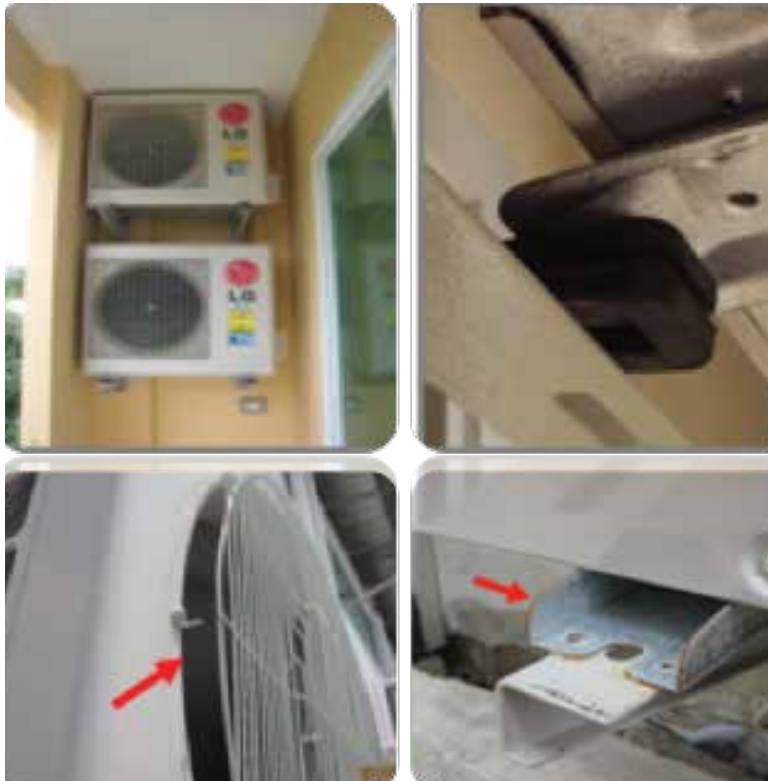
ภาพแสดงการติดตั้ง

Wrong installation
(bushing, not fixed unit)
การติดตั้งผิด มีการสั่นหรือการยึดไม่แน่น

- หากการยึดไม่แน่น เช่นการติดตั้ง indoor กับผนังไม่แน่น พื้นด้านหลัง เป็นแบบกำแพงเบา ไม่รับแรงสั่นเมื่อเครื่องทำงานก็จะทำให้เกิดเสียงสะท้อนออกมา
- ชุด Outdoor ก็เช่นเดียวกัน การยึดติดกับกำแพงหรือฐานวาง ที่ไม่แน่นหนา ไม่มีการใช้ยางรอง จะทำให้เกิดเสียงสะท้อนออกมา

- ทำการตรวจสอบการยึดชุด indoor และ outdoor
- ผนังที่ใช้ยึดชุด indoor และ outdoor
- การใช้ยางรองที่ฐานของเครื่อง outdoor
- อุปกรณ์ที่อยู่รอบๆ มีผลกระทบกับสินค้าหรือไม่

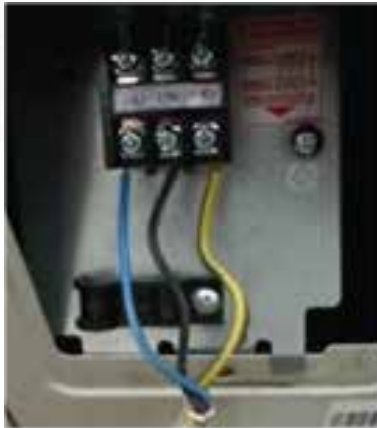
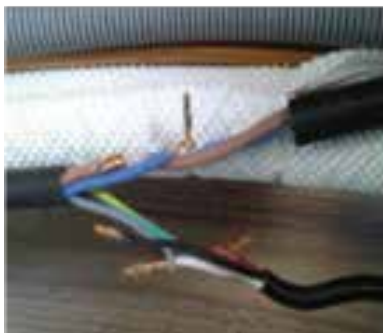
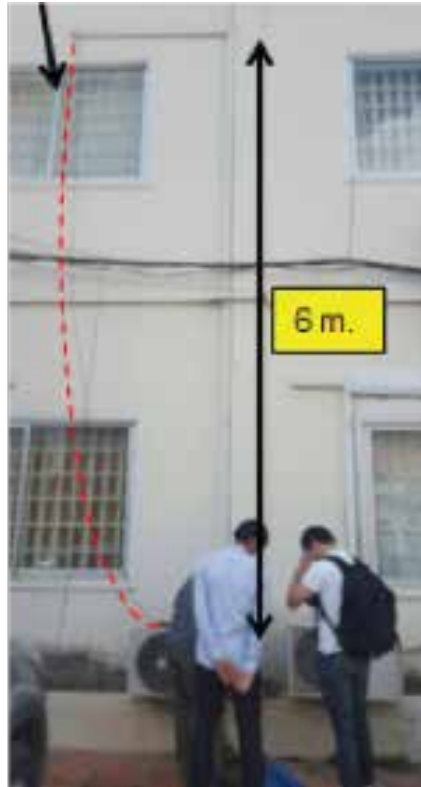
ภาพแสดง การเดินสายไฟฟ้า

Wrong wire connection การเชื่อมต่อของสายผิดพลาด

- ในระบบเครื่องปรับอากาศ inverter จะมีการตัดต่อสื่อสารระหว่าง ชุด indoor และ Outdoor เพื่อใช้ในควบคุมการทำงานให้ทั้งสองเป็นไปตามอุณหภูมิที่อยู่ในห้องโดยทั้งสองชุดจะทำงานร่วมกัน หากการตัดต่อขาดออกจากกันหรือการเดินสายเชื่อมต่อสัญญาณไม่ดี เครื่องจะไม่ทำงาน

- ต้องมีการเดินสายสัญญาณ หรือ ตรวจสอบใหม่
- ขนาดของสายสัญญาณการเชื่อมต่อเล็กไป
- จุดต่อของสายสัญญาณไม่แน่น และหลวม
- การชำรุดของสายไฟของการเชื่อมต่อ

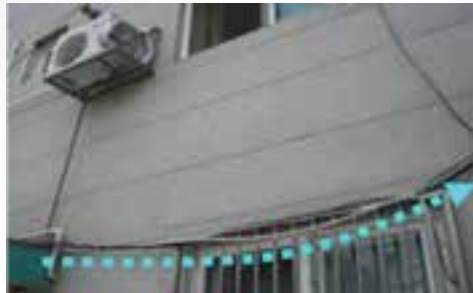
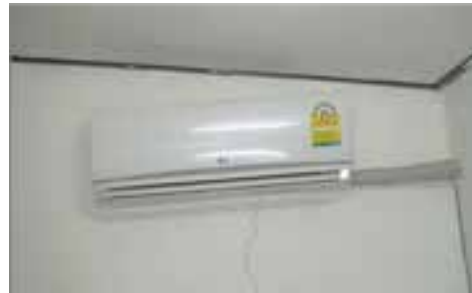
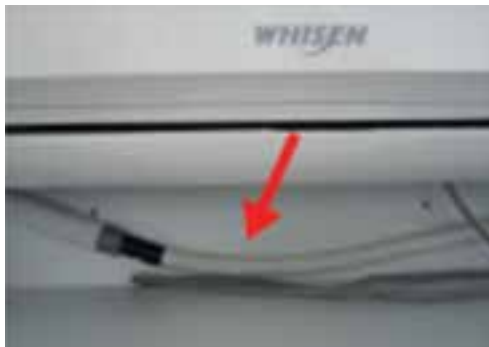
ภาพแสดง การเดินท่อน้ำทิ้ง

Wrong installation
(Drain hose, Indoor unit position)
การติดตั้งระบบท่อน้ำทิ้งไม่ดี,
การติดตั้งชุด อินตอร์ พัด

- การติดตั้งโดยปกติจะต้องมีการ ติดตั้งเครื่อง ที่มีความลาดเอียงเล็กน้อยเพื่อให้ น้ำสามารถไหล ระบายออกไปภายนอกได้ หากการติดตั้งไม่มี ความลาดเอียงอาจทำให้มีน้ำค้างอยู่ในท่อน้ำทิ้งได้

- ต้องมีการติดตั้งเครื่องปรับอากาศ ชุด Indoor ใหม่ให้มีความลาดเอียง

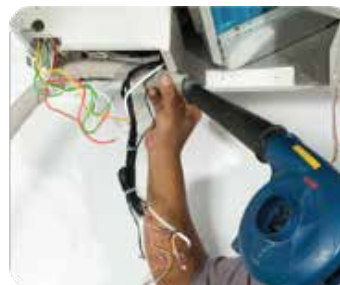
ภาพแสดง การทดสอบการรั่ว

Indoor pipe clogging ก่อนน้ำทิ้งอินเตอร์ตัน

- หากมีคราบสิ่งสกปรกค้างอยู่ภายในจะทำการระบายน้ำไม่ทันพอ จะเกิดการค้างของน้ำในท่อน้ำทิ้ง แล้วเป็นหยดน้ำไหลออกมาภายนอก ทำให้เป็นรอยที่ผนังหรือ กำแพงให้เกิดความเสียหายได้

- ต้องมีการแก้ไขโดยใช้แรงลมอัดเป่าเข้าไปภายในตัวท่อระบายน้ำทิ้ง แล้วดูปริมาณแรงลมที่ออกมาจากทางปลายท่อน้ำทิ้งว่า อากาศไหลออกมาได้หรือไม่
- การใช้แรงลมเป่าเข้าเพื่อทดสอบรั่ว
